IDENTIFIKACE RELEVANTNÍCH STOP PNEUMATIK NA MÍSTĚ DOPRAVNÍ NEHODY NA ZÁKLADĚ JEJICH FYZIKÁLNÍCH VLASTNOSTÍ

IDENTIFICATION OF RELEVANT TIRE TRACES IN TRAFFIC ACCIDENT PLACE BASED ON THEIR
PHYSICAL CHARACTERISTICS

DIZERTAČNÍ PRÁCE

DOCTORAL THESIS

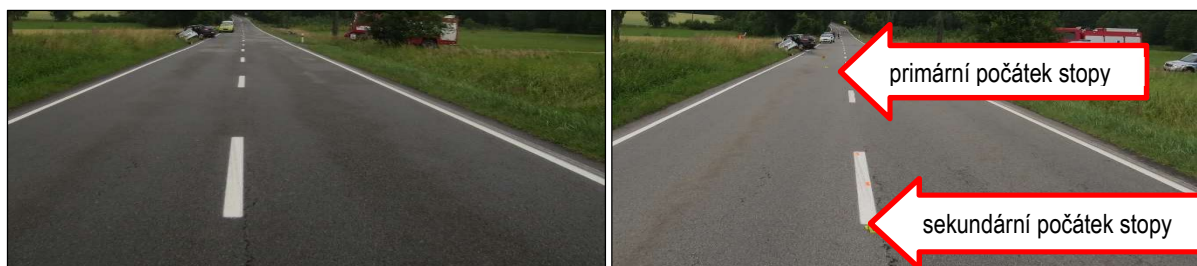
Obr. 1: Na snímku vlevo je vyobrazena oblast předstřetového pohybu vozidla bezprostředně po dokončení ohledání místa dopravní nehody; vpravo je vyobrazena shodná oblast po sekundárním ohledání (po oschnutí vozovky), kdy byl zjištěn počátek brzdné stopy vozidla o cca 25 m dále⁴

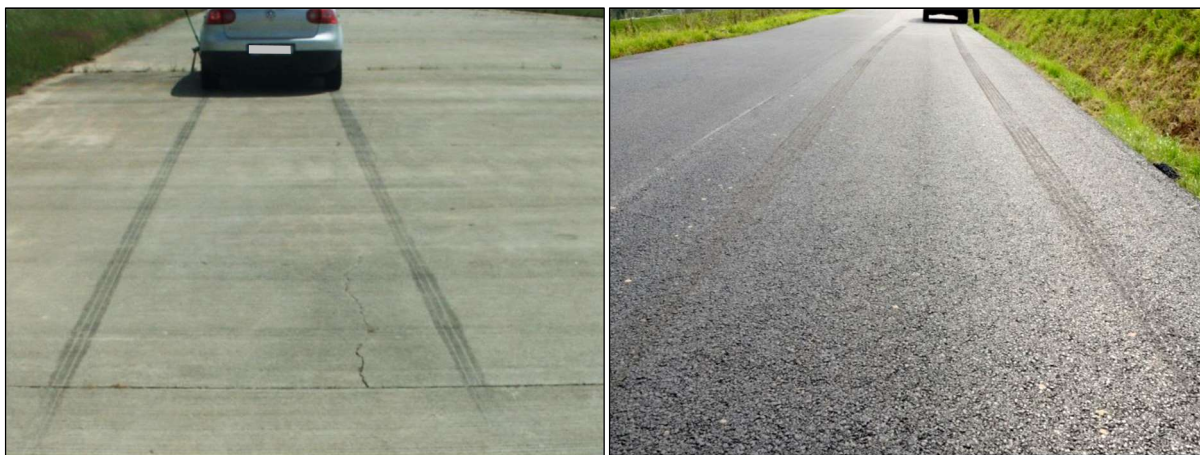
Obr. 8: Blokovací stopy²²

Blokovací stopa vzniká při zablokování brzděného kola. Skluz pneumatiky je v takovém případě roven 100 %. Ve stopě otěru pneumatiky jsou rozeznatelné pruhy po otěru pryže bez rozeznání figur dezénu a pruhy bez otěru, tedy drážky dezénu. Pokud při brzdění vzniká blokovací stopa, často dochází, zejména při vyšších rychlostech, k poškození běhounu pneumatiky vytvořením viditelné plošky, viz **obr. 8**. Správně fungující systém ABS by měl zabránit zablokování kola, neměla by tedy vzniknout blokovací, ale brzdná stopa. U starších generací systému ABS, docházelo k částečné blokaci kola během intenzivního brzdění vozidla, takto vzniklá stopa je tedy kombinací stopy brzdné a blokovací.²¹ Moderní brzdové systémy pak blokaci kol umožňují při nízkých rychlostech pro dosažení maximálního zpomalení vozidla.

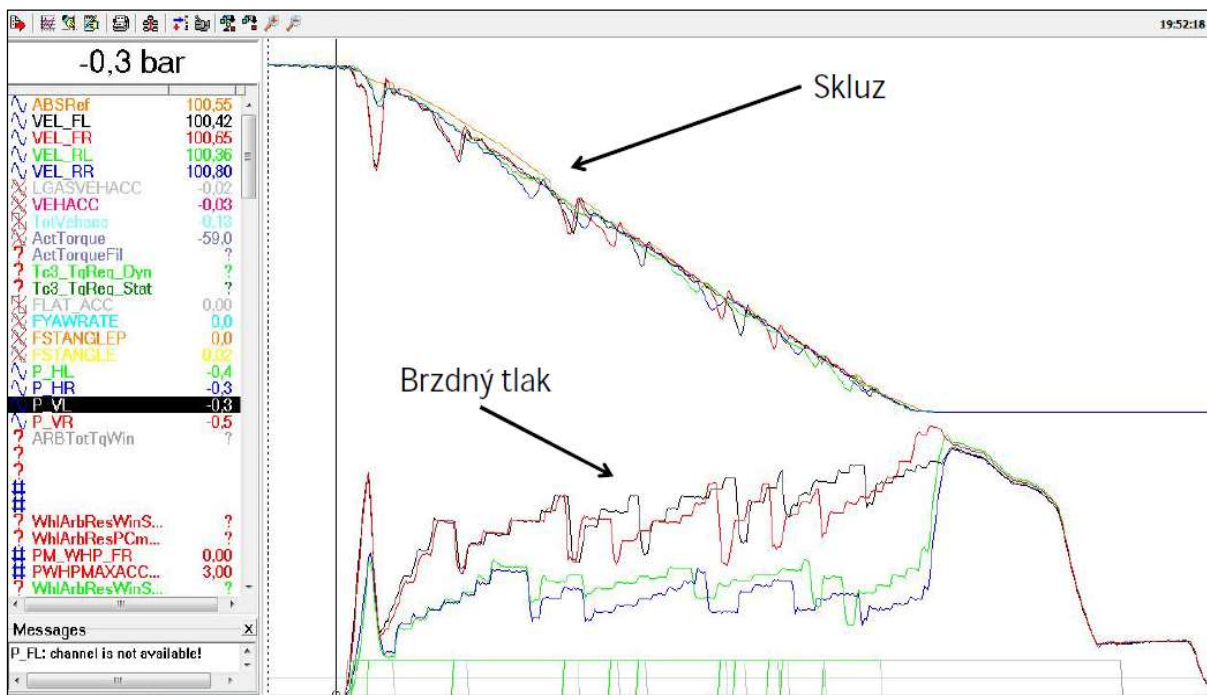
Obr. 23: Průběh brzdění vozidla Škoda Octavia I. generace (1999) z rychlosti 100 km/h⁴⁷

Než se ABS stalo součástí dalších systémů okolo roku 2000, byla délka celého procesu 20 ms, přičemž v průběhu brzdění vznikla na počátku krátká stopa 40 až 50 cm - regulace byla řízena pouze skluzem předních kol, tj. velký počáteční skluz vozidla, viz **obr. 23**. Dle adheze a stavu pneumatik pak v průběhu brzdění mohlo vzniknout několik dalších stop různé délky. Před zastavením vozidla pak žádná brzdná stopa nevznikala.

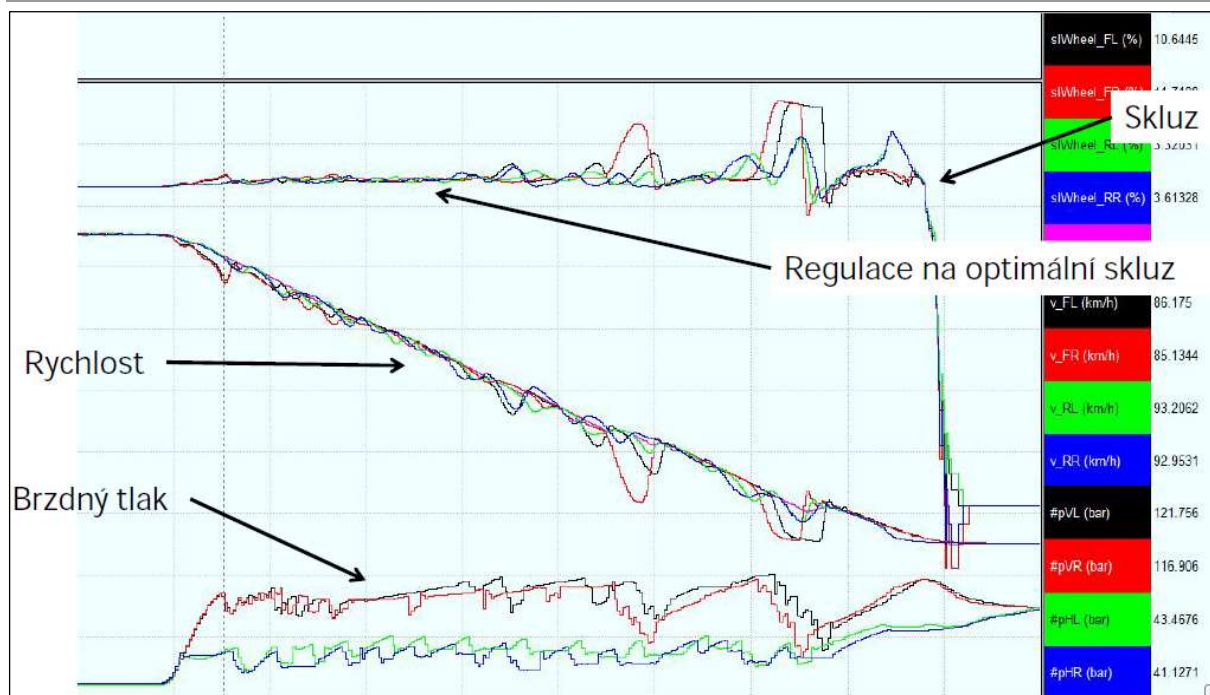
Obr. 24: Průběh brzdění vozidla Škoda Fabia III. generace (2014) z rychlosti 100 km/h⁴⁸

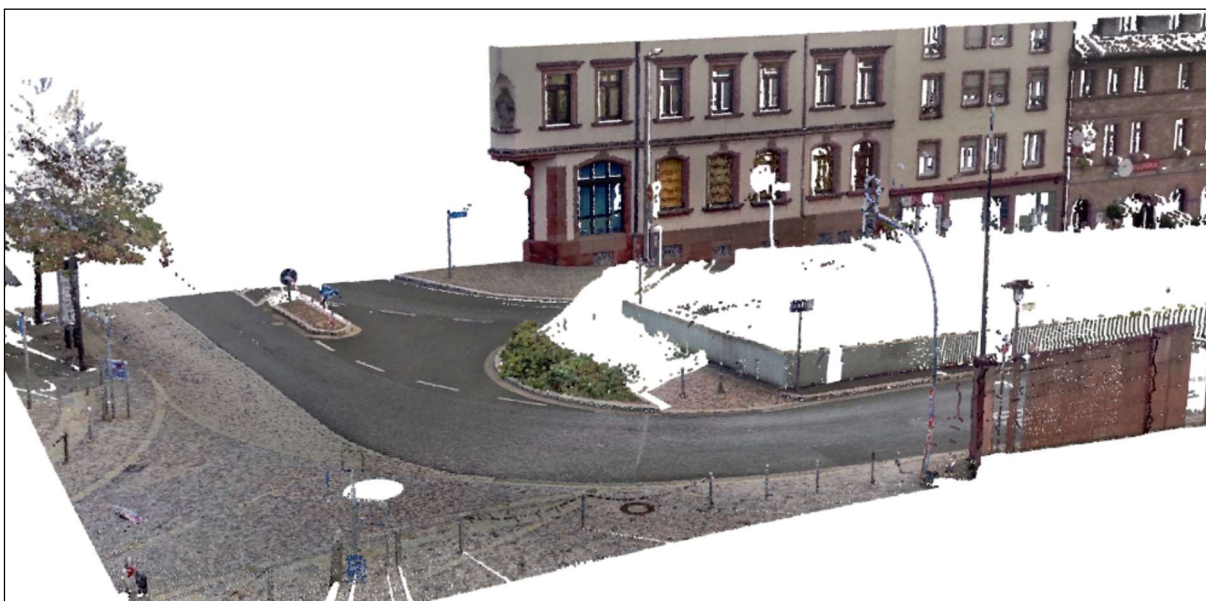
Obr. 35: Použití 3D skenu místa dopravní nehody v simulačním programu PC Crash⁶⁷

Výsledkem a výhodou této metody je detailní 3D model místa dopravní nehody, ze kterého je možné při dostatečné přesnosti rozlišit například dřecí a rycí stopy či oblasti střepin apod. V případě dokumentace textury povrchu je pak možné v modelu identifikovat také smykové a blokovací stopy pneumatik. Nevýhodou pak je poměrně vysoká investice v řádu několika set tisíců až milionů korun a také vysoké výpočetní nároky na zpracování výstupů.

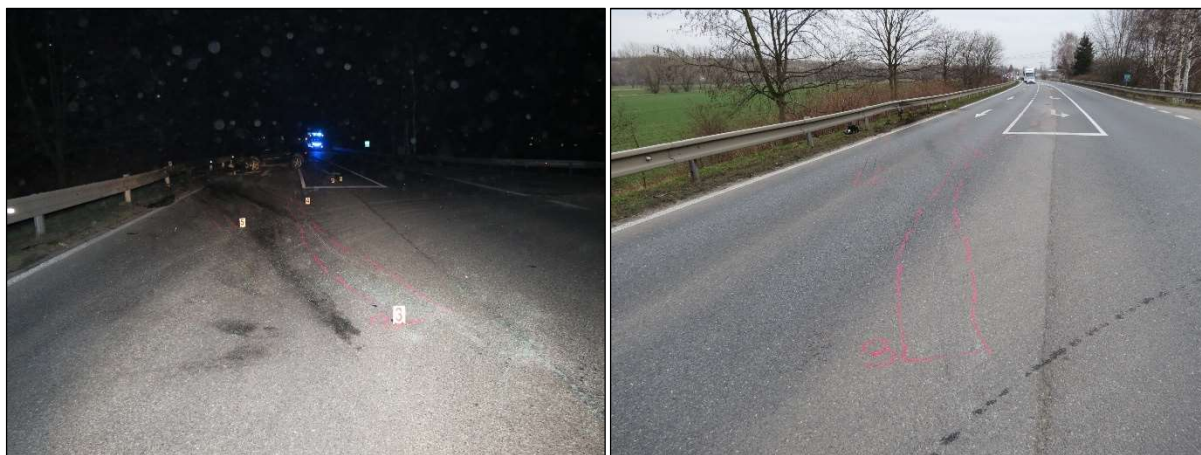
Obr. 48: Fotodokumentace stop na identickém místě dopravní nehody v noci a druhého dne ráno⁹³

Degradujícím prvkem dokumentace stop pneumatik jsou při využití současných metod světelné podmínky v době dokumentace. Obecně platí, že čím horší jsou světelné podmínky, tím obtížněji je možné pomocí fotoaparátu či kamery stopu pneumatiky zadokumentovat, viz **obr. 48**.

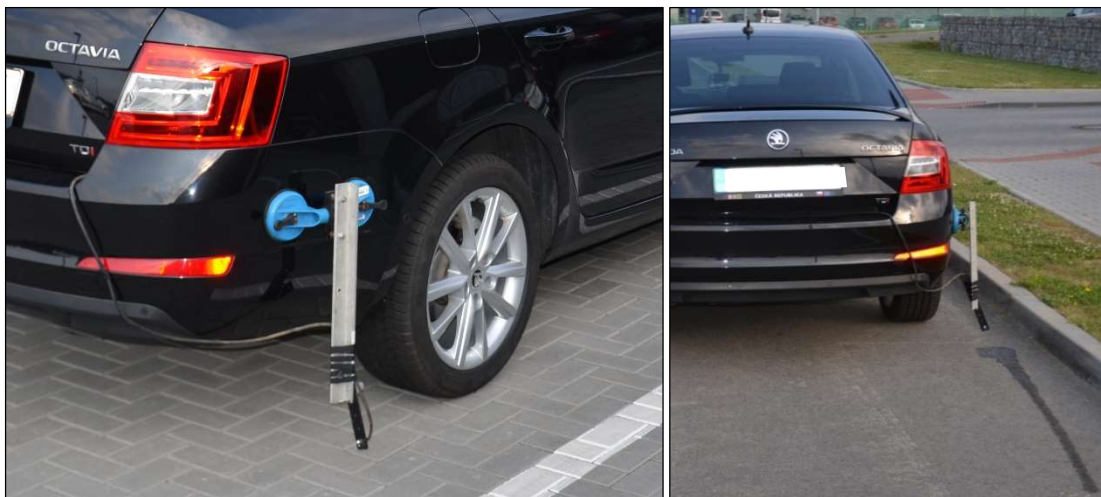
Obr. 55: Zařízení pro označení počátku brzdění na vozovce připevněné na testovacím vozidle¹⁰⁴

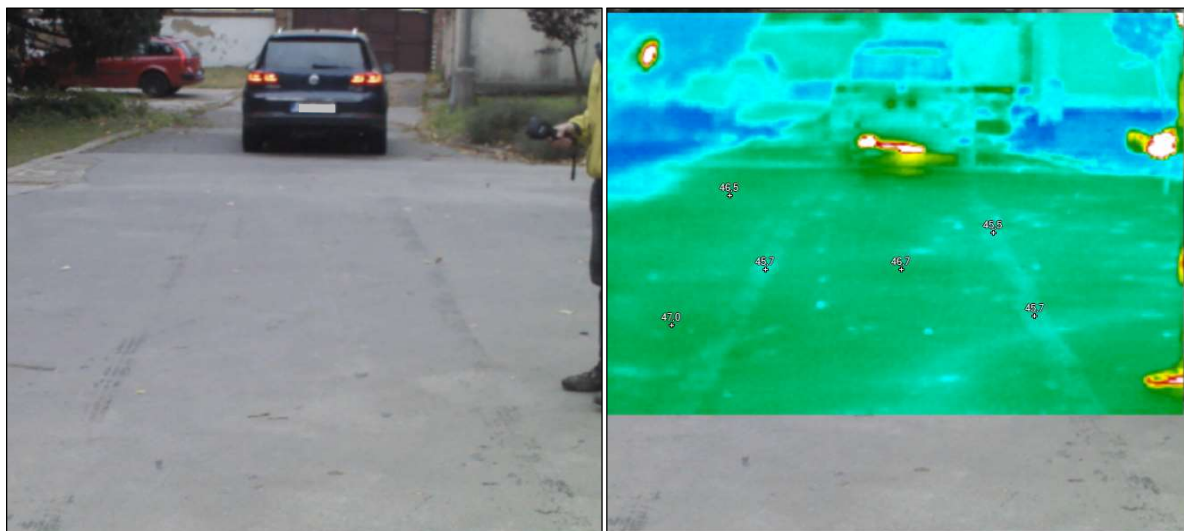
Obr. 59: Měření č. 1 – VW Tiguan, výchozí rychlost 32 km/h, brzdná dráha 5,85 m¹⁰⁸

Při měření č. 1 došlo k zajímavému zvýraznění stopy v IR spektru – brzdná stopa vozidla VW Tiguan se bez úprav emisivity jevila o 1 °C chladnější než její okolí (8 °C), viz **obr. 59**. Tato skutečnost byla způsobena odpařováním vody, jejíž kapky padaly na jinak suchou vozovku ze stromů, brzděním vozidla pak došlo k jejich rozprostření a následnému odpařování, tedy chladnutí povrchu. Tento jev byl pozorovatelný po dobu cca 20 minut.

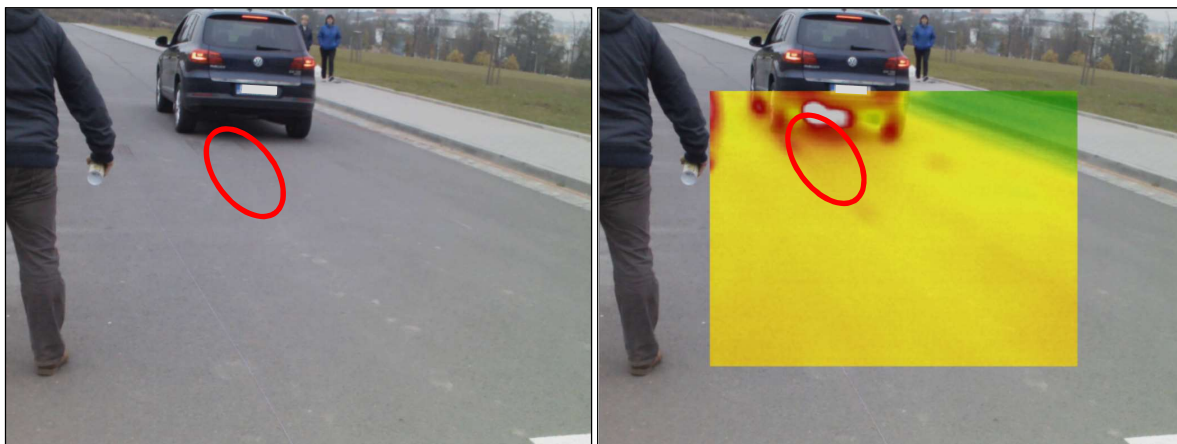
Obr. 63: Měření č. 12 – VW Tiguan, výchozí rychlost 48 km/h, brzdná dráha 10,9 m¹¹²

vozovky v místě očekávaného zastavení vozidla, následně byla provedena jízdní zkouška. Termografický snímek brzdných stop vozidla byl proveden bezprostředně po zastavení vozidla. Oteplení povrchu vlivem brzdění vozidla v místě levé opticky nezřetelné brzdné stopy bylo v úrovni cca 0,8 °C, toto oteplení bylo detekovatelné po dobu cca 10 sekund, viz **obr. 63**.

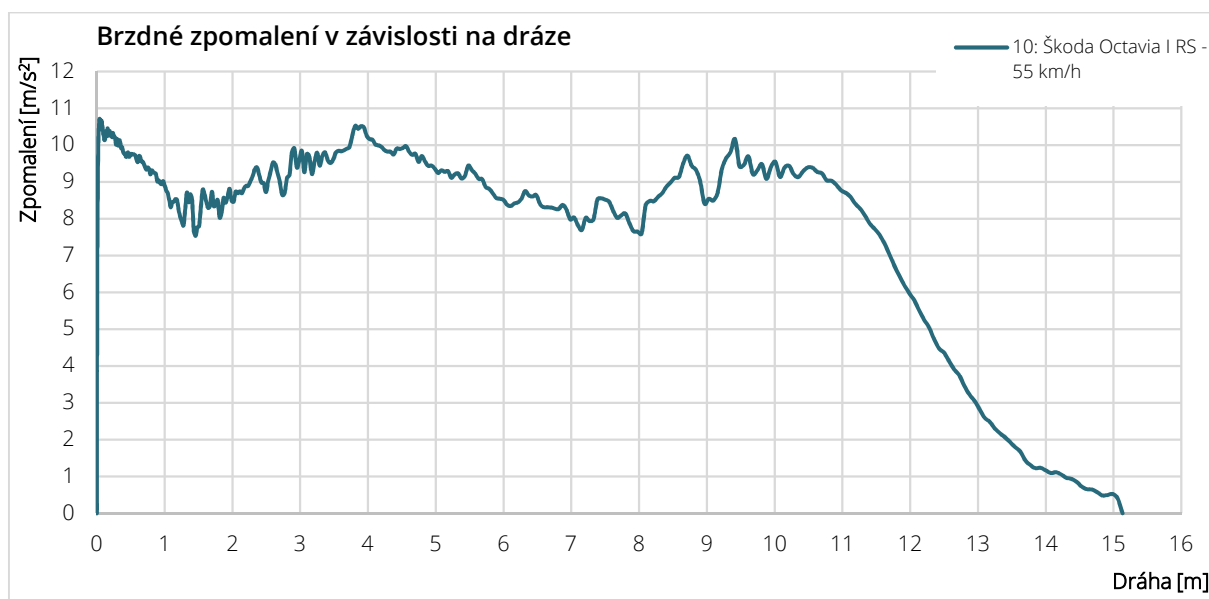
Obr. 66: Průběh dosaženého brzdného zpomalení při měření č. 10¹¹⁵

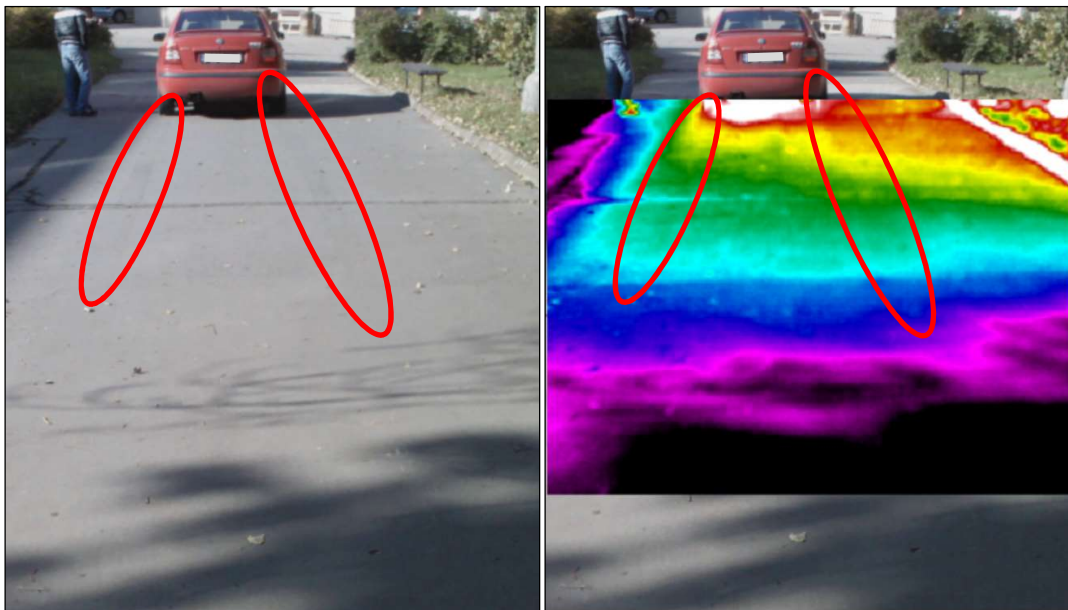
Obr. 67: Měření č. 10 Škoda Octavia I RS, výchozí rychlost 55 km/h, brzdná dráha 15,1 m¹¹⁶
